LAUDO DE AVALIAÇÃO DE PAVIMENTO

Município: Cajati- SP

Localização: Avenida Claudino Novaes – Bairro Inhunguvira

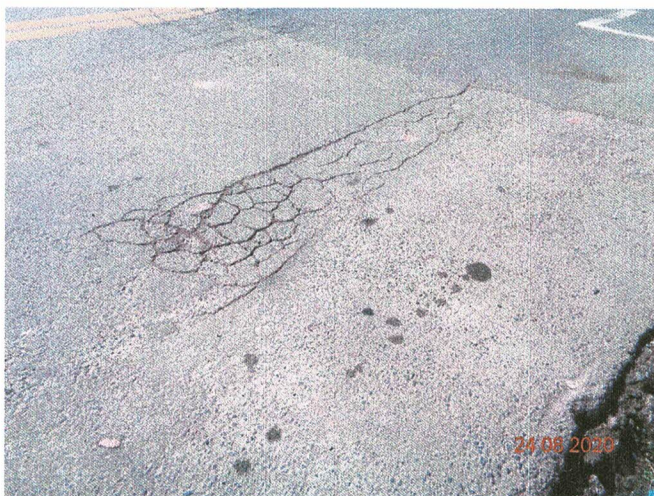
Foto01 – Trinca couro de Jacaré – estão associadas à repetição das cargas de tráfego (concentram-se nas trilhas da roda)

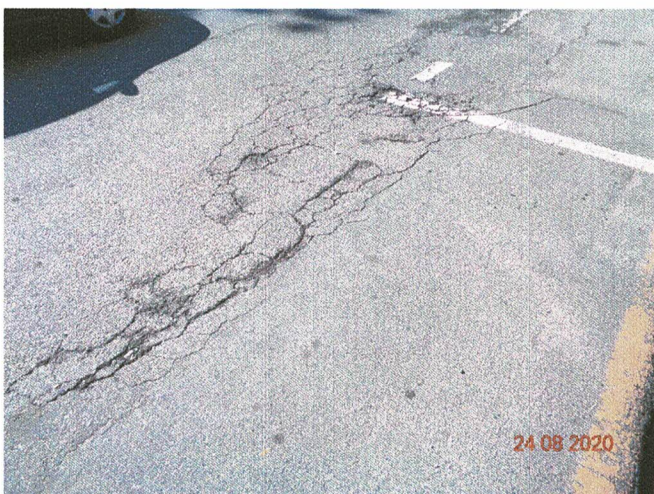
Foto 02 – Trinca couro de Jacaré – estão associadas à repetição das cargas de tráfego (concentram-se nas trilhas da roda)

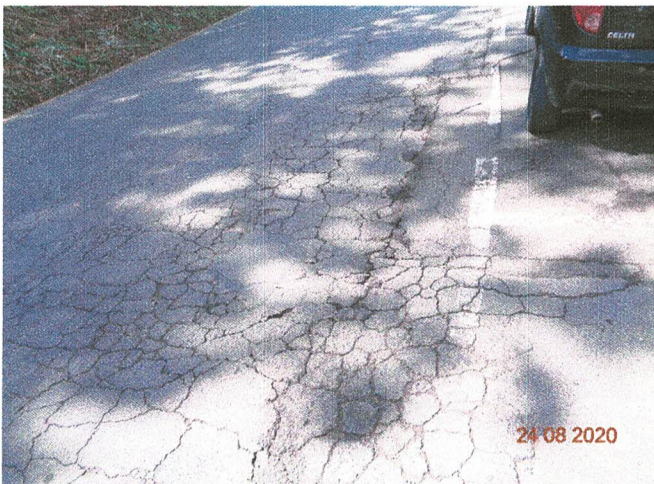
Foto 03 – Trinca couro de Jacaré – estão associadas à repetição das cargas de tráfego (concentram-se nas trilhas da roda)

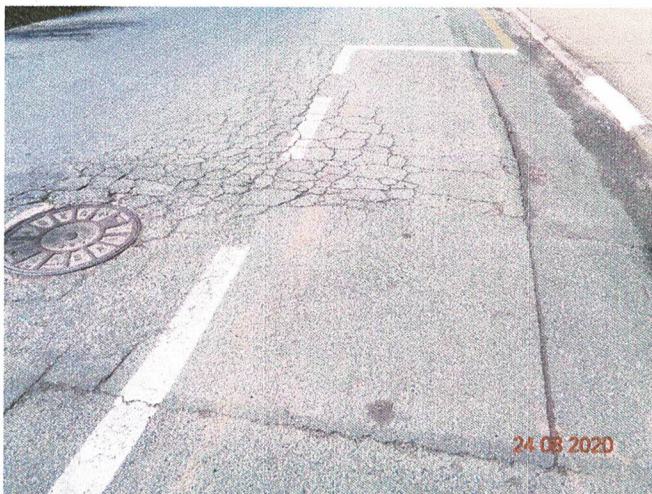
Foto 04 – Trinca couro de Jacaré – estão associadas à repetição das cargas de tráfego (concentram-se nas trilhas da roda)

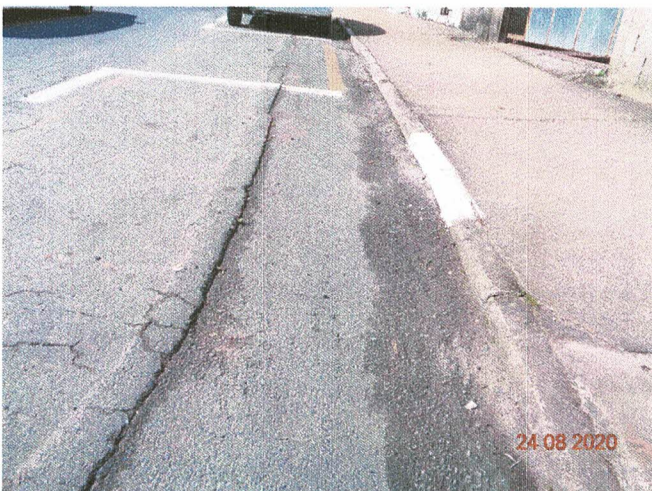
Foto 05 – Remendo: panela preenchida com uma ou mais camadas de pavimento na operação denominada “Tapa Buraco”

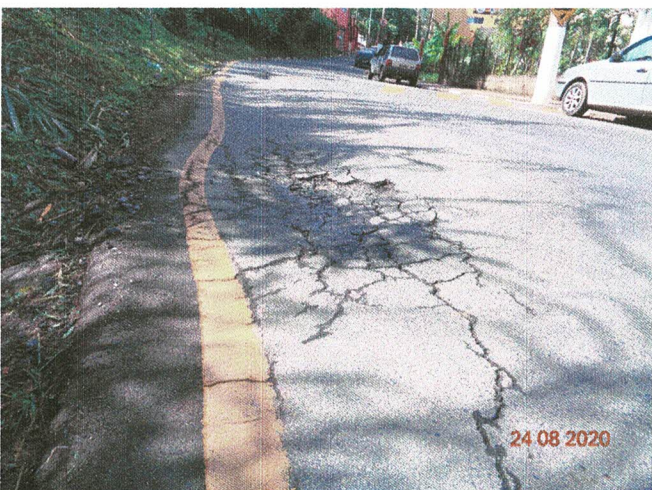
Foto 06 – Ondulação: deformação caracterizada por ondulações ou corrugações transversais na superfície do pavimento.

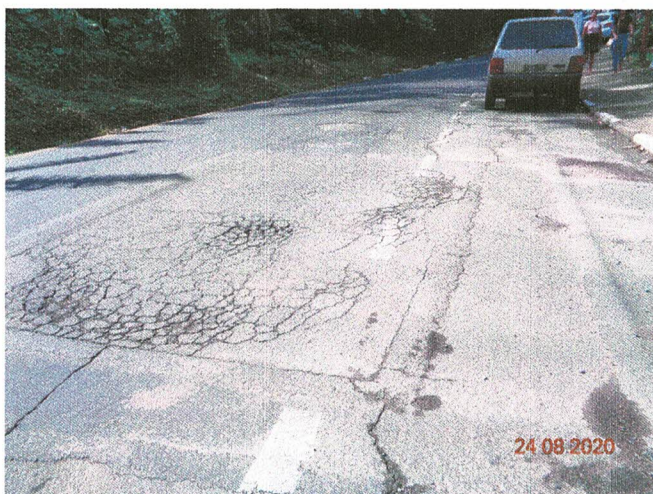
Foto 07 – Remendo: panela preenchida com uma ou mais camadas de pavimento na operação denominada “Tapa Buraco”

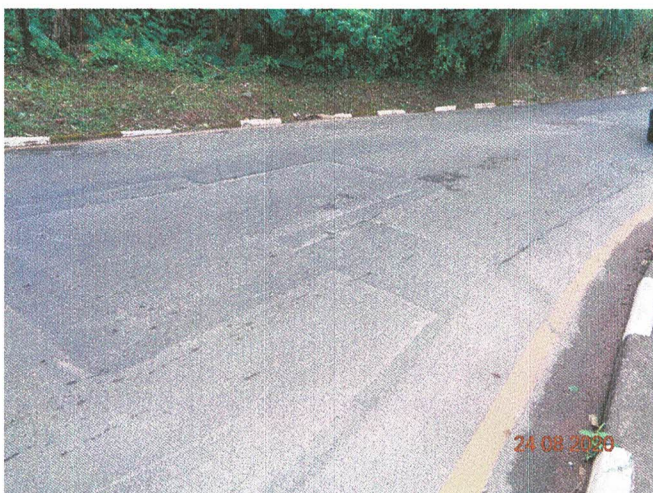
Foto 08 – Remendo: panela preenchida com uma ou mais camadas de pavimento na operação denominada “Tapa Buraco”

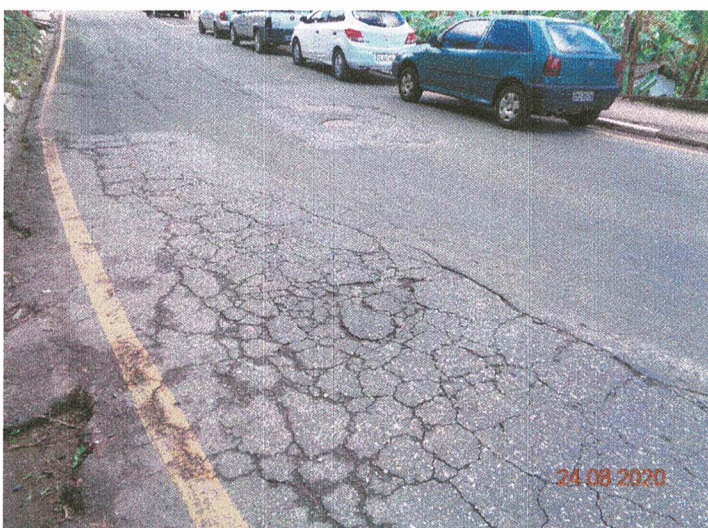
Foto 09 – Trinca couro de Jacaré – estão associadas à repetição das cargas de tráfego (concentram-se nas trilhas da roda)

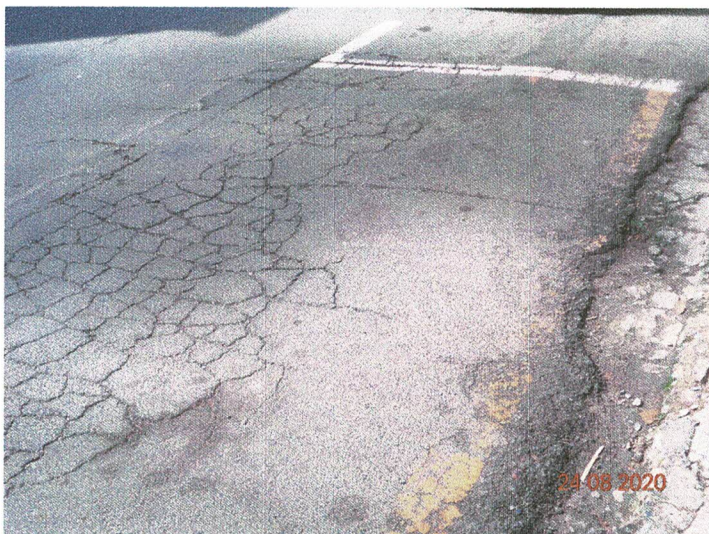
Foto 10 – Trinca couro de Jacaré – estão associadas à repetição das cargas de tráfego (concentram-se nas trilhas da roda)

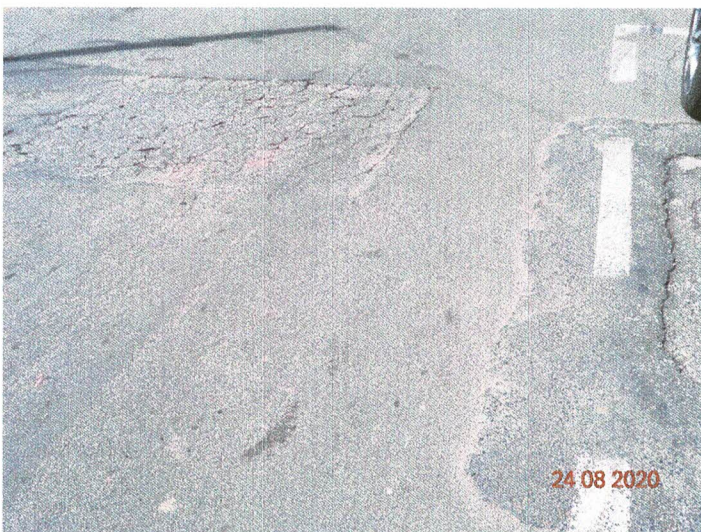
Foto 11 – Remendo: panela preenchida com uma ou mais camadas de pavimento na operação denominada “Tapa Buraco”

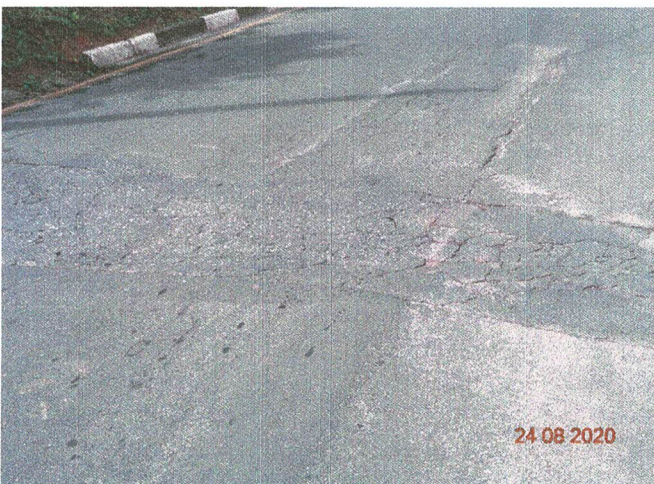
Foto 12 – Remendo: panela preenchida com uma ou mais camadas de pavimento na operação denominada “Tapa Buraco”
