# Comissão de Avaliação de Imóveis

RELATÓRIO FOTOGRÁFICO DE RESIDÊNCIA ADQUIRIDA PELA PREFEITURA ATRÁVÉS DE  
DESAPROPRIAÇÃO - DATA: 05/04/2023

**Imóvel com Frente para Rua Irmã Carmela Tessaroli.**

**Cadastro: 9714**

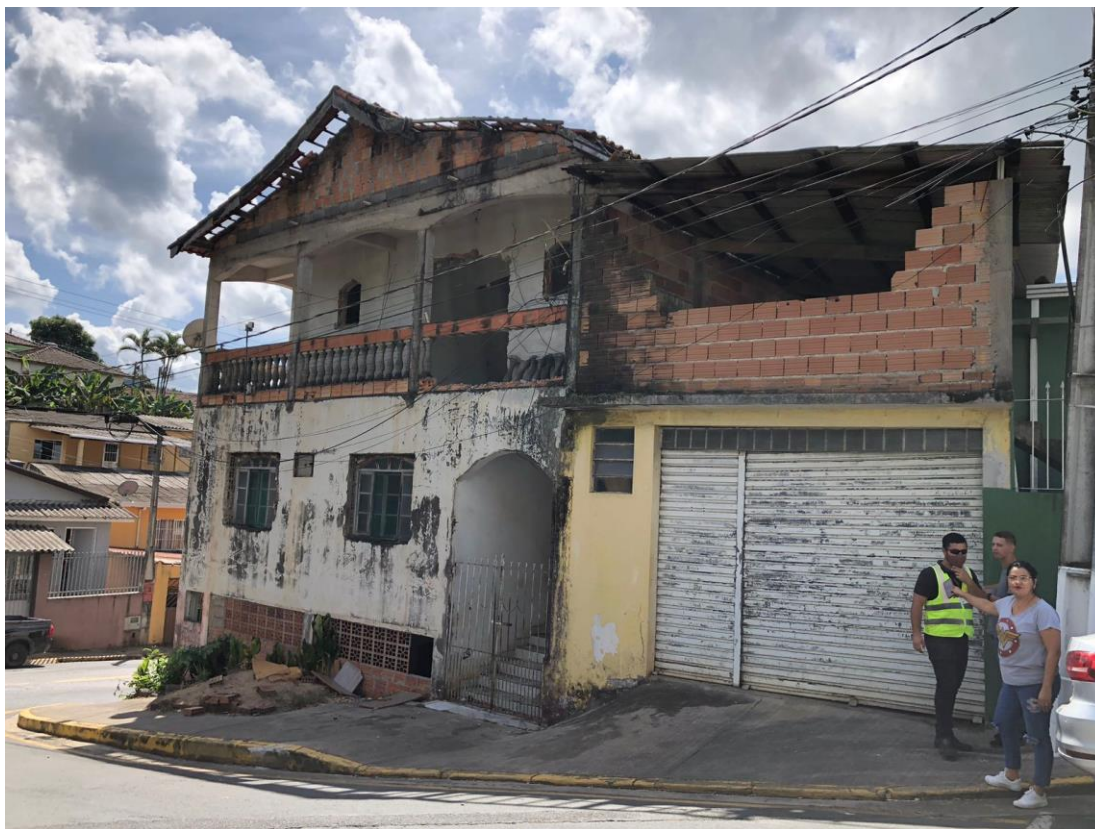
FOTO 01 – FACHADA RUA IRMÃ CARMELA TESSAROLI

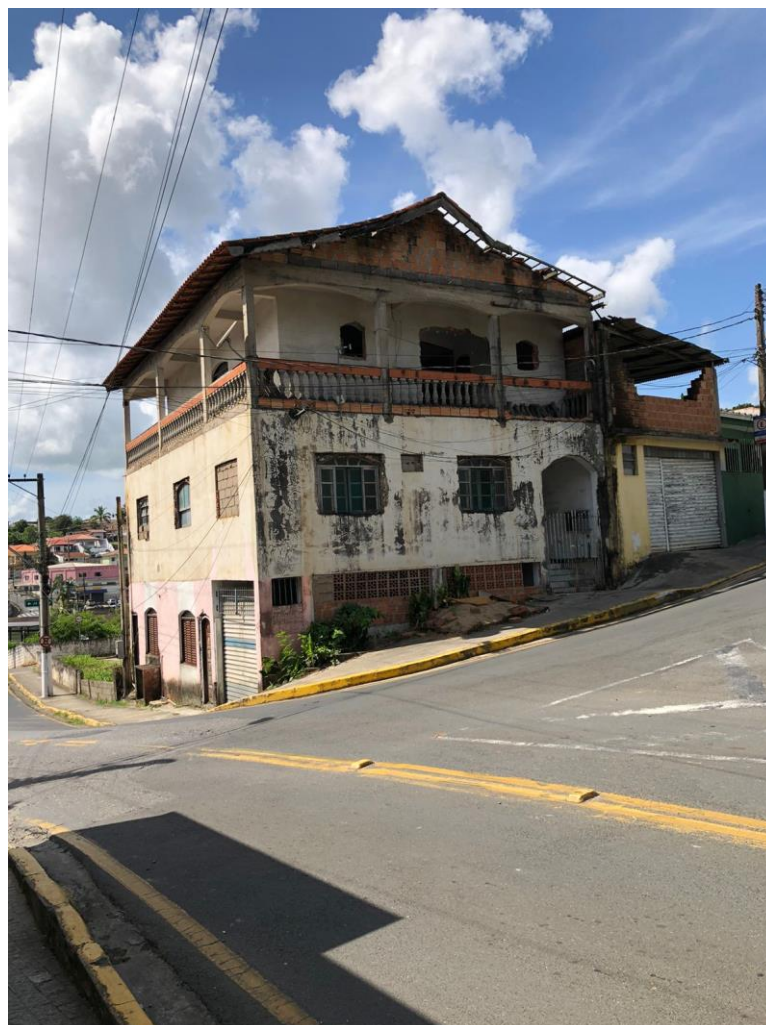
FOTO 02 – FOTO AMPLA DA FACHADA

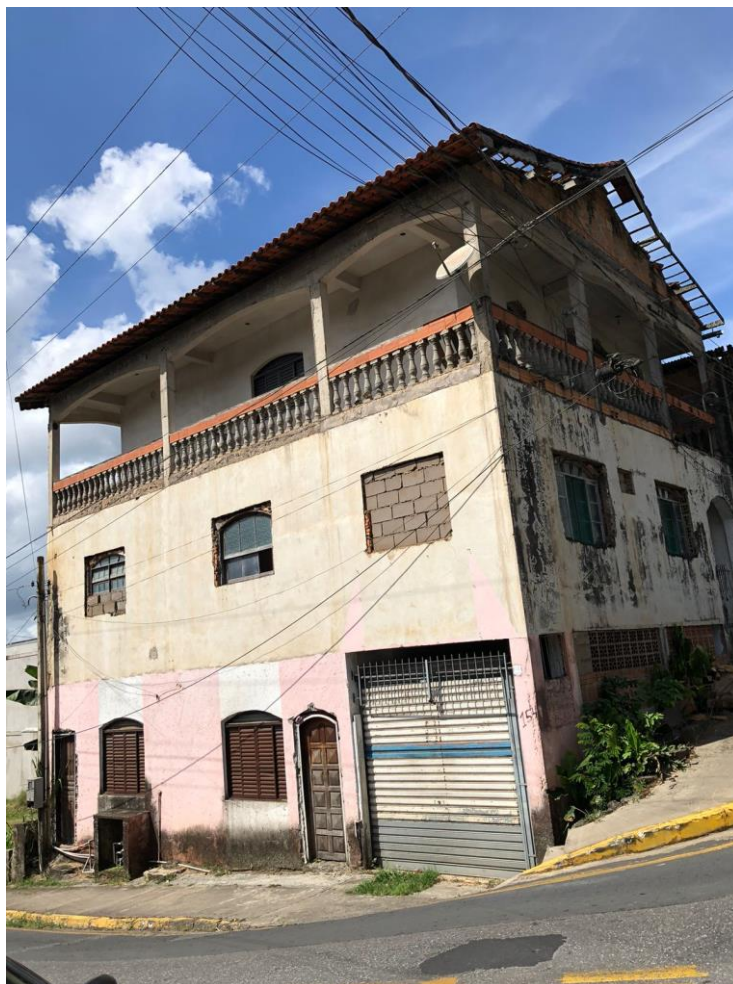
FOTO 03 – FACHADA – RUA TEODORO FERREIRA MACHADO

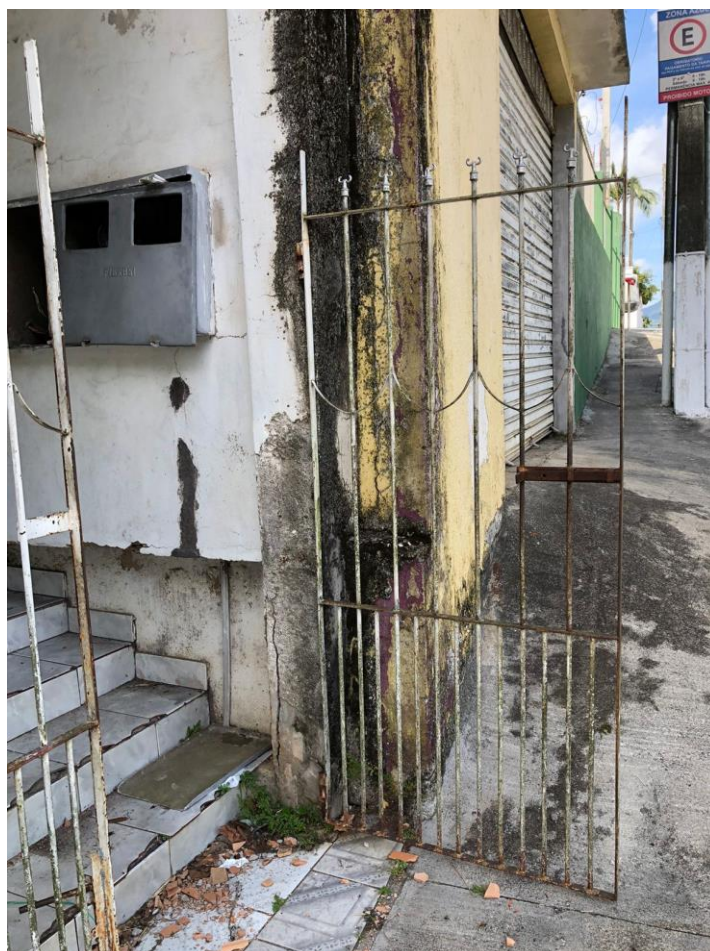
FOTO 04 – PORTÃO DE ACESSO AO PAVIMENTO TÉRREO E SUPERIOR PELA RUA IRMÃ  
CARMELA TESSAROLI

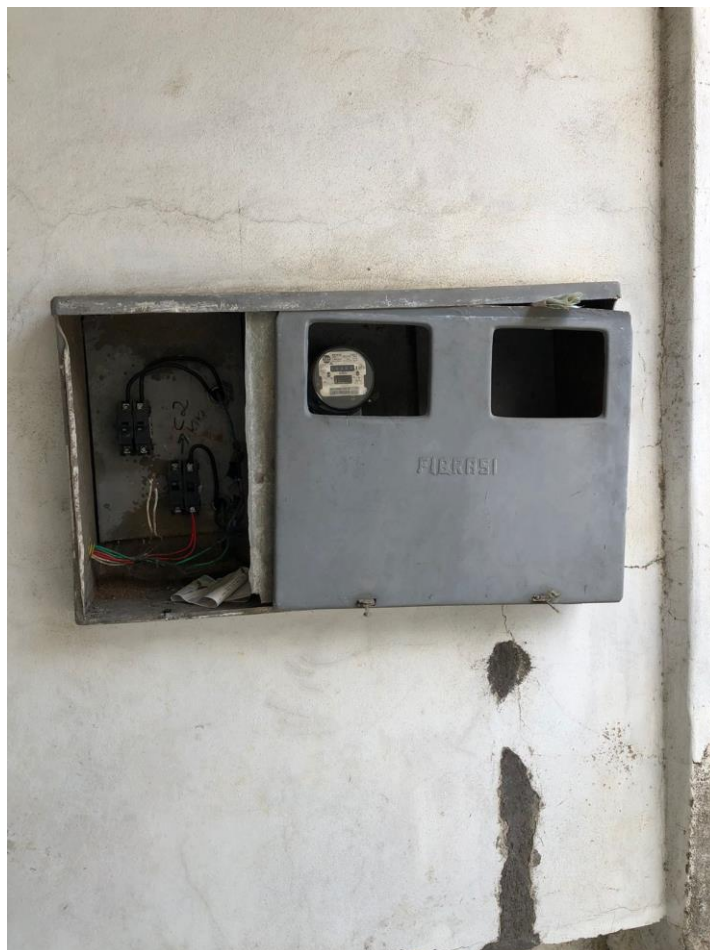
FOTO 05 – PADRÃO DE ENTRADA DE ENERGIA

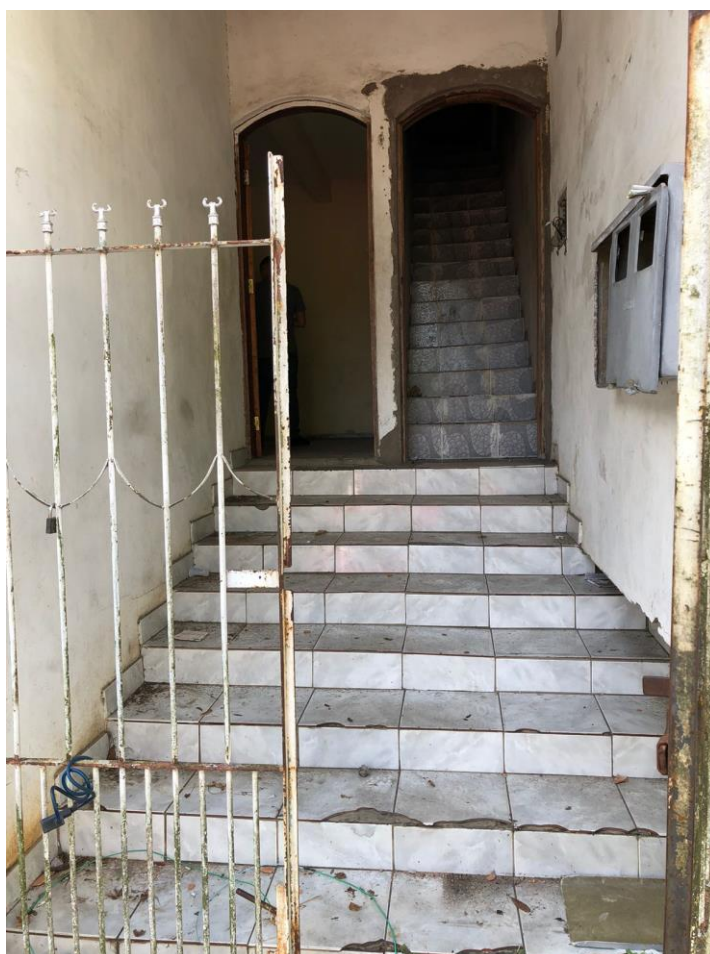
FOTO 06 – PORTAS DE ACESSO AO PAVIMENTO TÉRREO E SUPERIOR

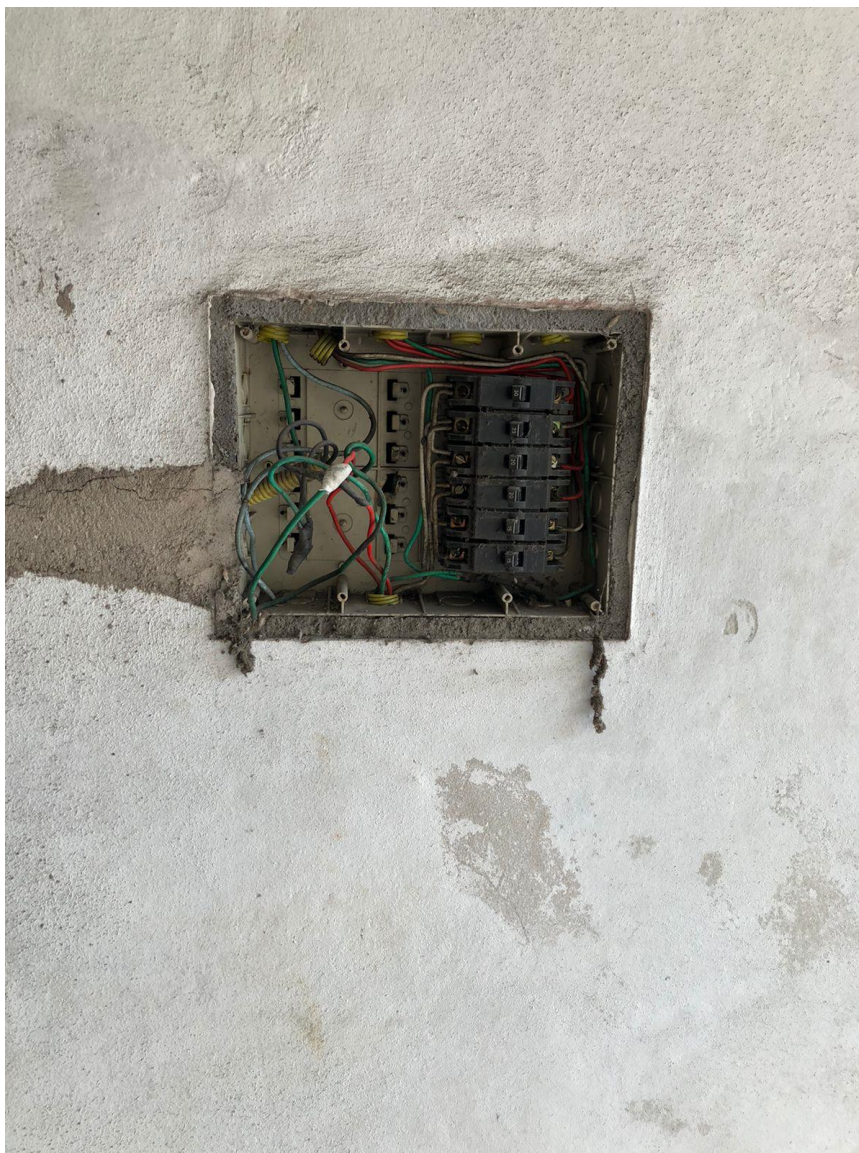
FOTO 07– QUADRO DE DISTRIBUIÇÃO DE ENERGIA

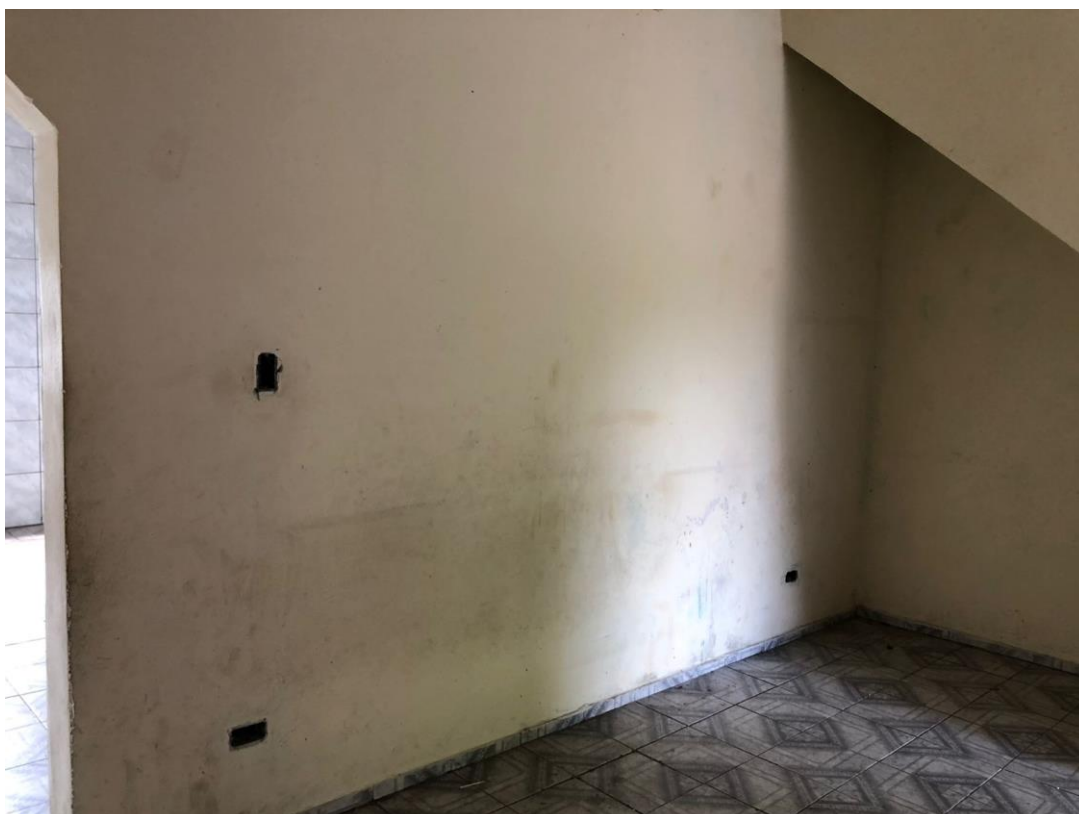
FOTO 08 – SALA DE ESTAR DO PAVIMENTO TÉRREO

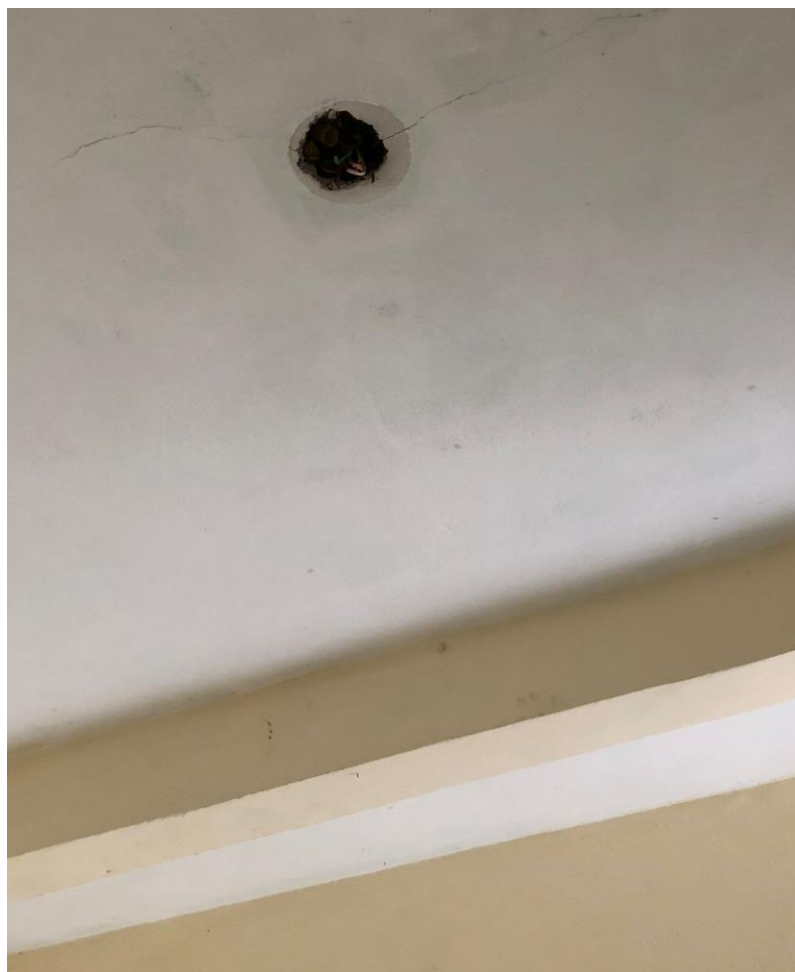
FOTO 10 – PONTO DE ILUMINAÇÃO SEM ACESSÓRIOS

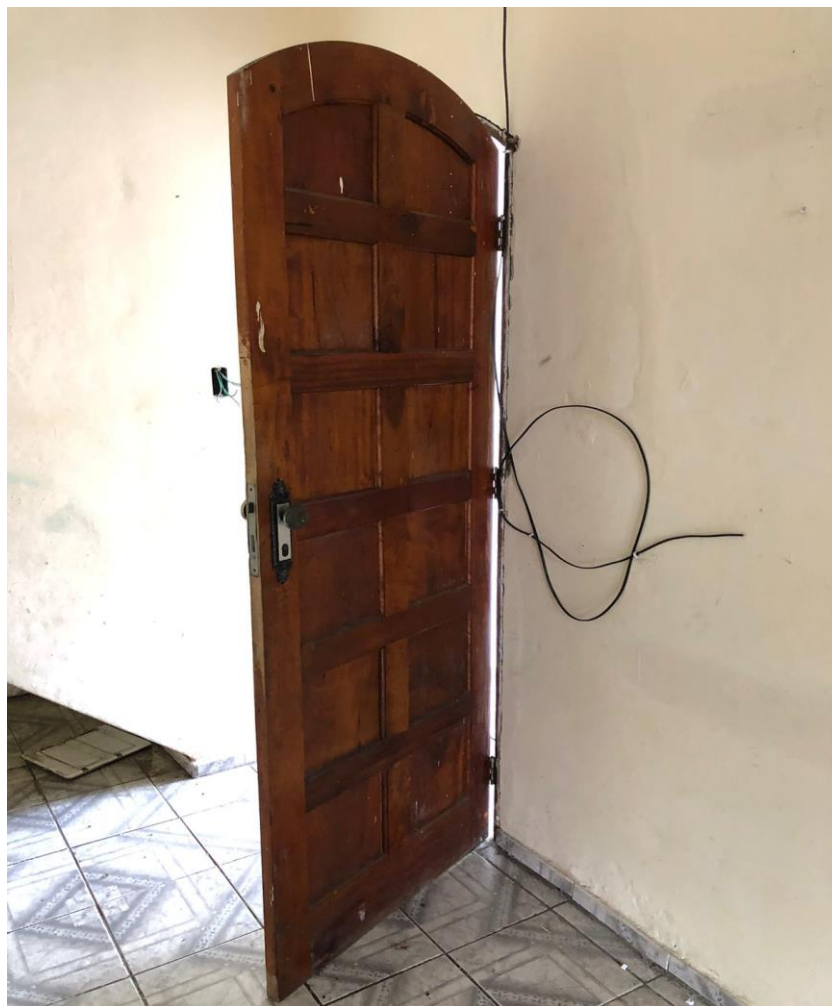
FOTO 11 – DETALHE DA PORTA DE ACESSO DO PAVIMENTO TÉRREO

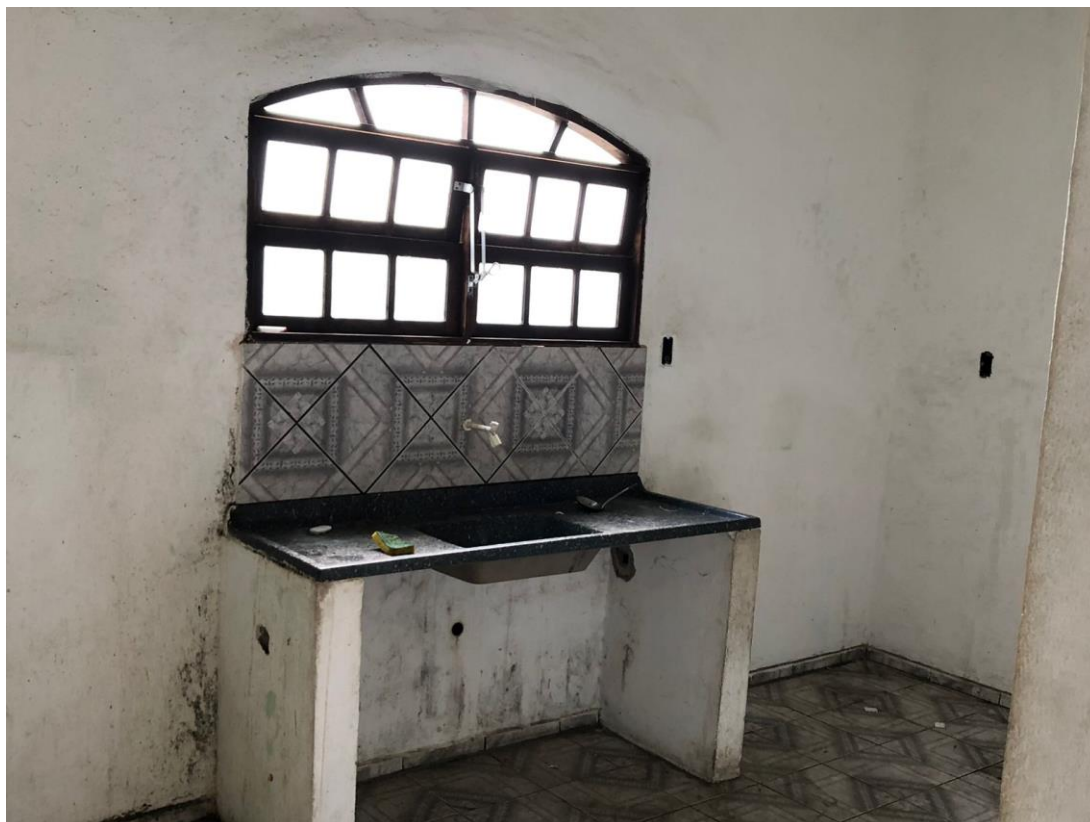
FOTO 12 – COZINHA DO PAVIMENTO TÉRREO

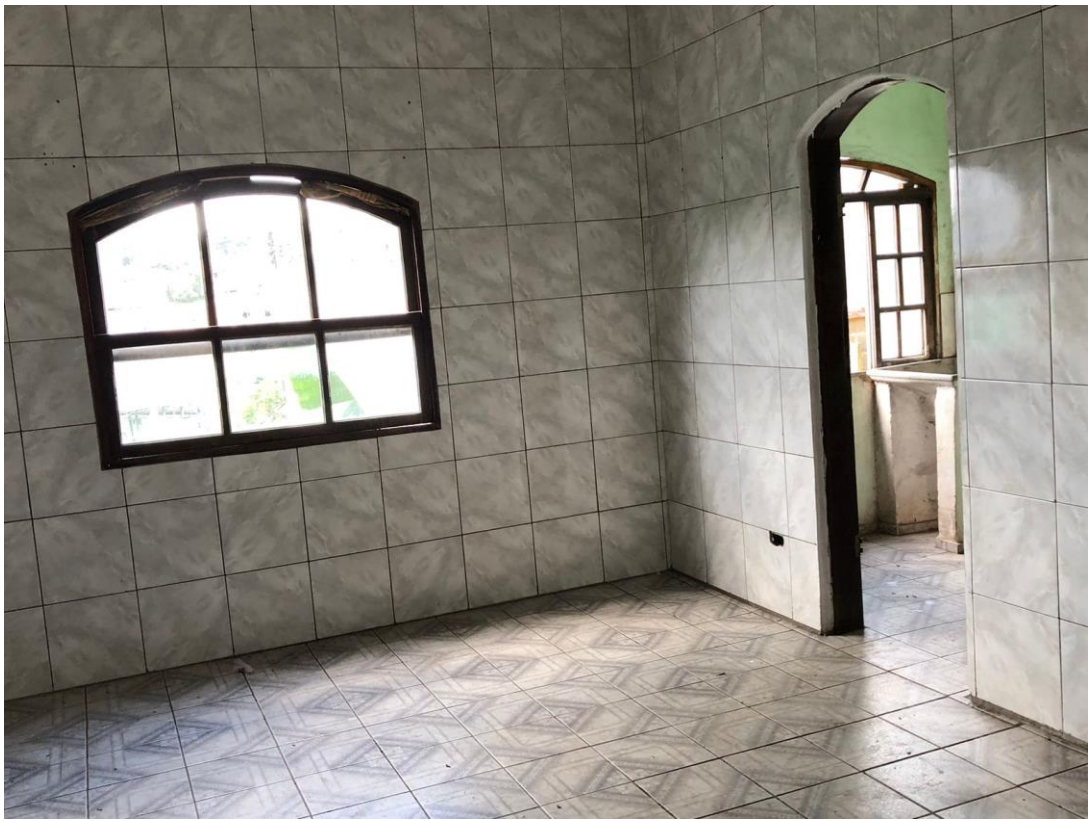
FOTO 13 – SALA DE JANTAR DO PAVIMENTO TÉRREO

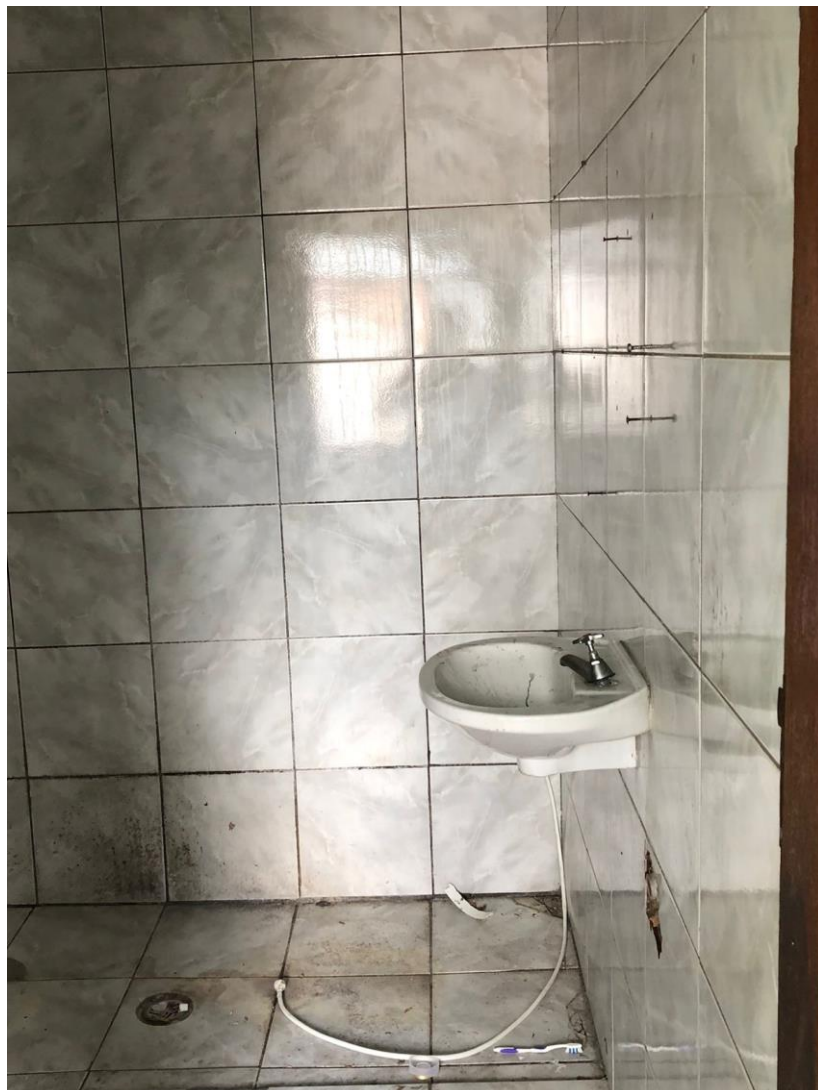
FOTO 14 – BANHEIRO DO PAVIMENTO TÉRREO

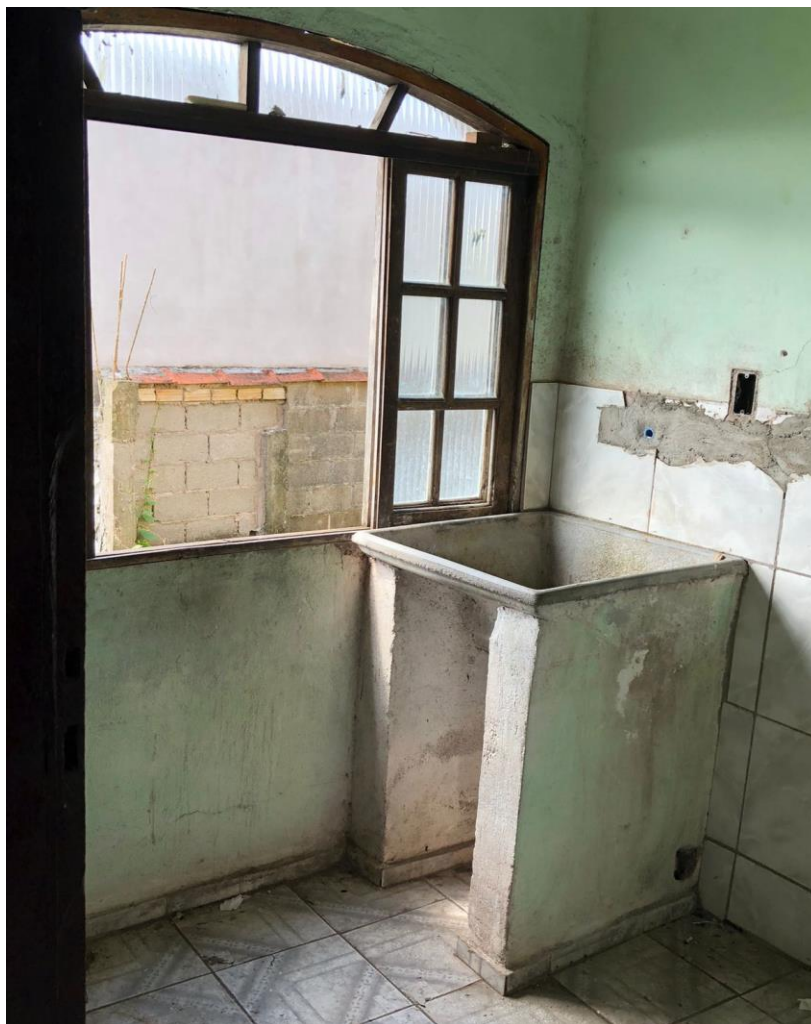
FOTO 15 – ÁREA DE SERVIÇO DO PAVIMENTO TÉRREO

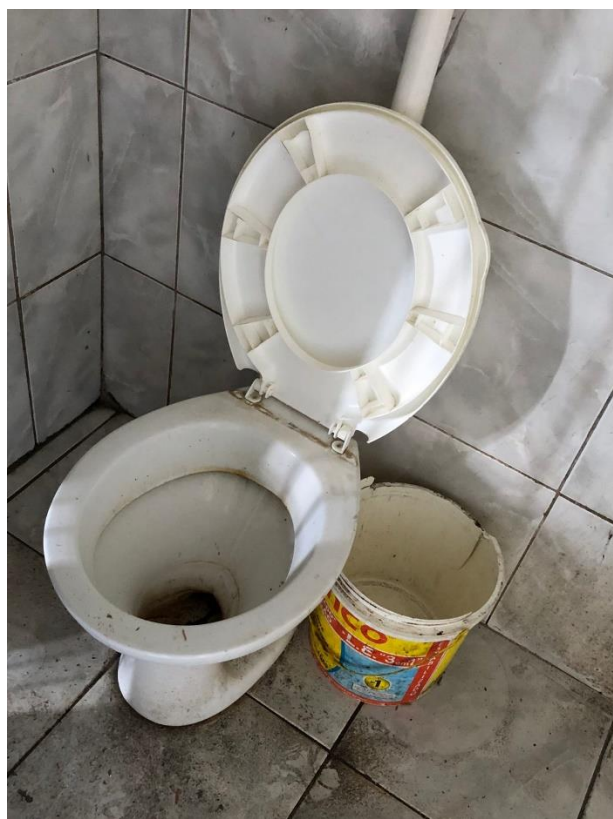
FOTO 16 – DETALHE DO SANITÁRIO DO PAVIMENTO TÉRREO

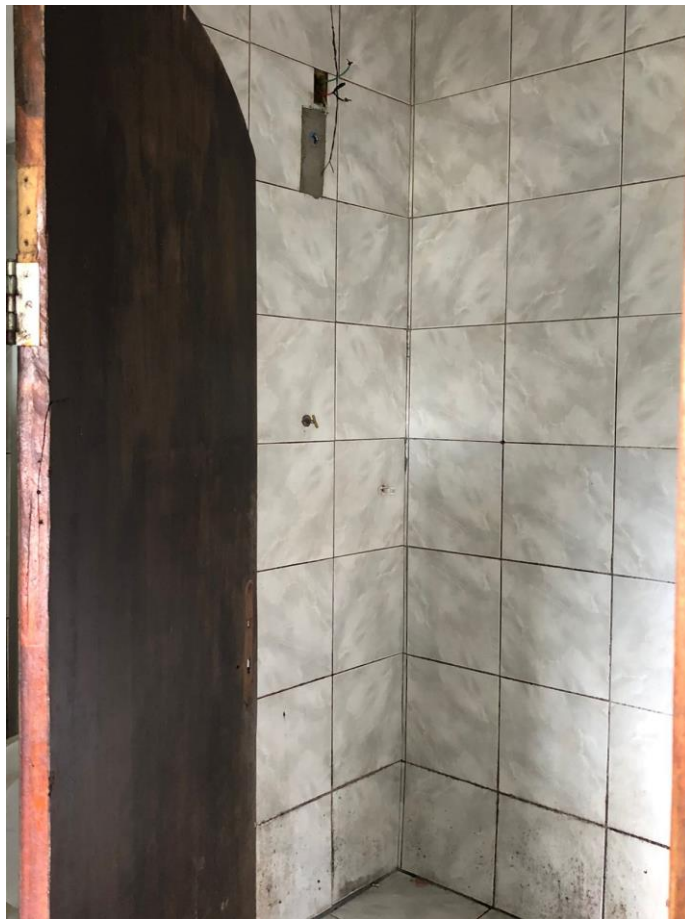
FOTO 17 – DETALHE DA ÁREA DE BANHO

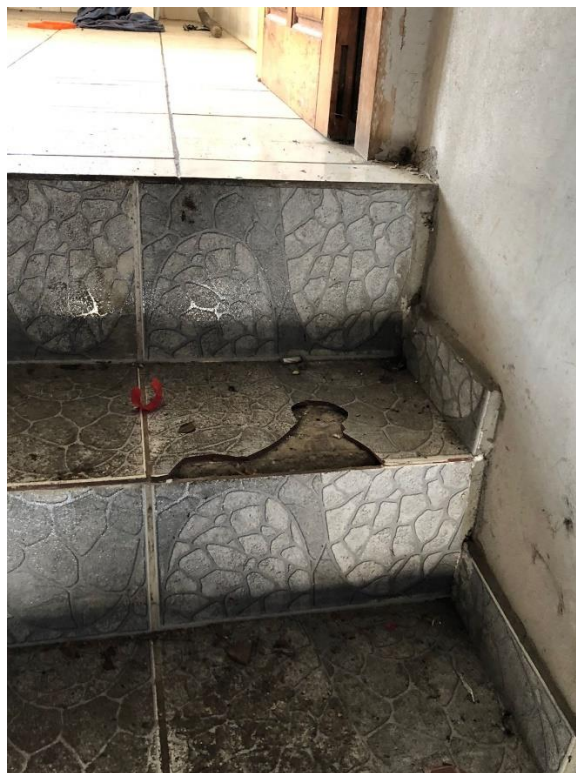
FOTO 18 – DETALHE DA AVARIA DO REVESTIMENTO DA ESCADA DE ACESSO AO PAVIMENTO SUPERIOR

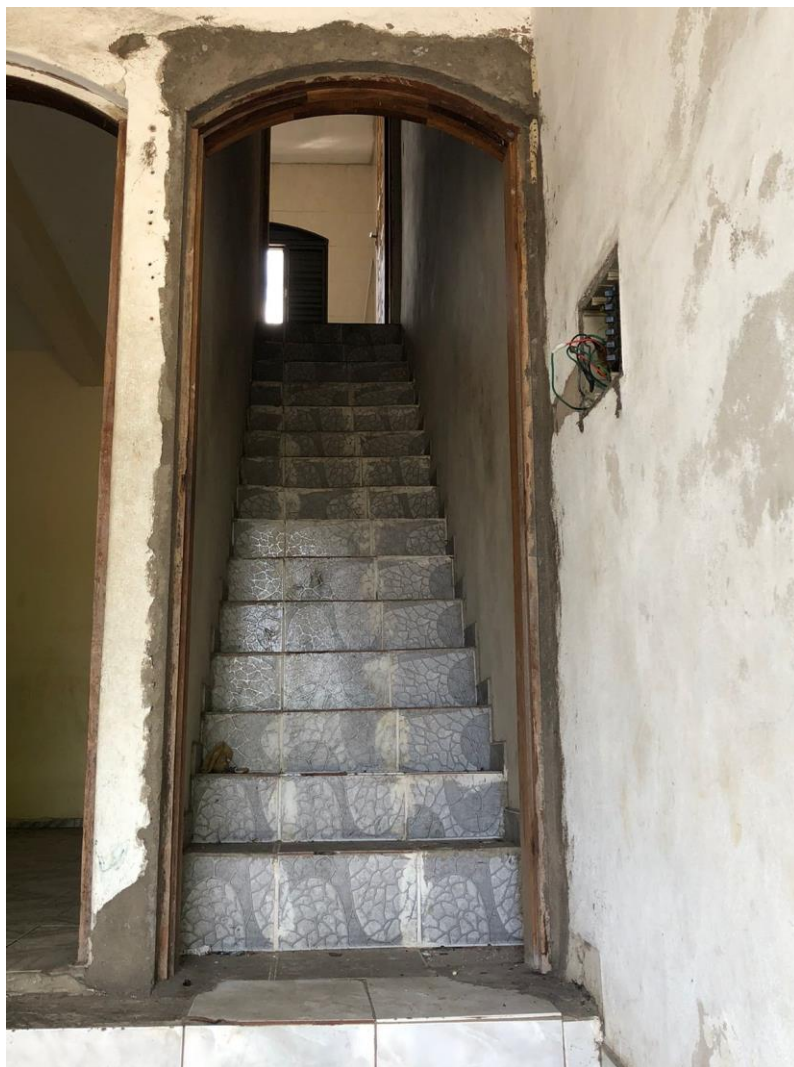
FOTO 19 – ESCADA DE ACESSO AO PAVIMENTO SUPERIOR

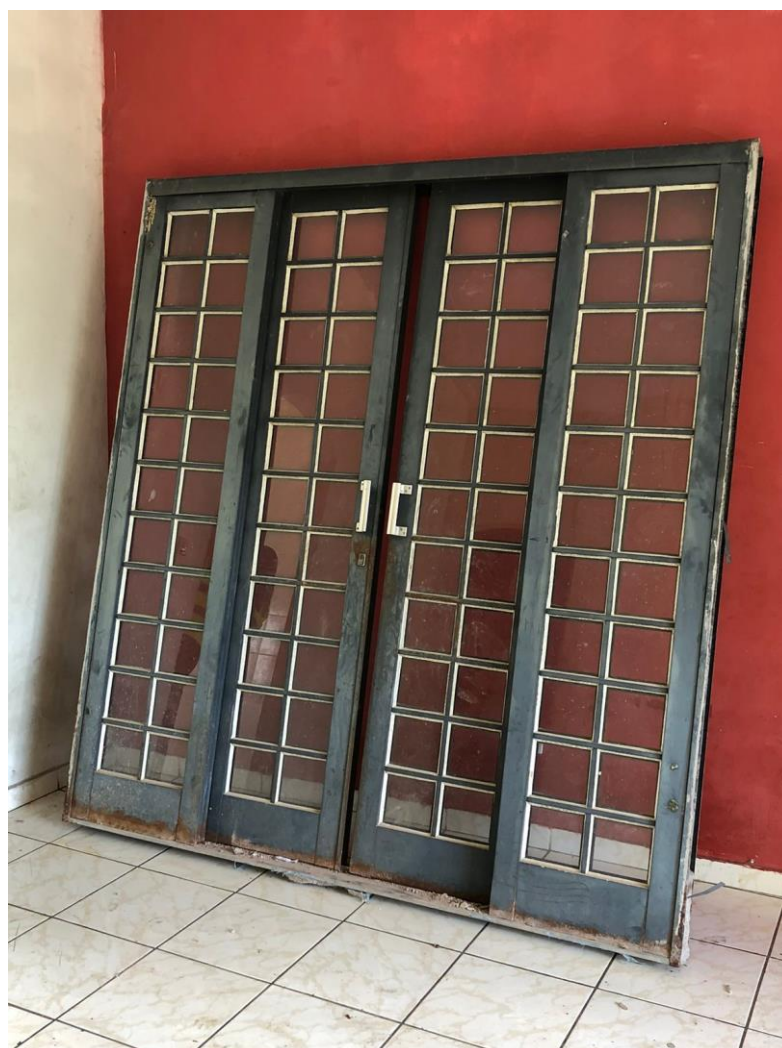
FOTO 22 – PORTA DE AÇO RETIRADA DA SALA DE ESTAR DO PAVIMENTO SUPERIOR

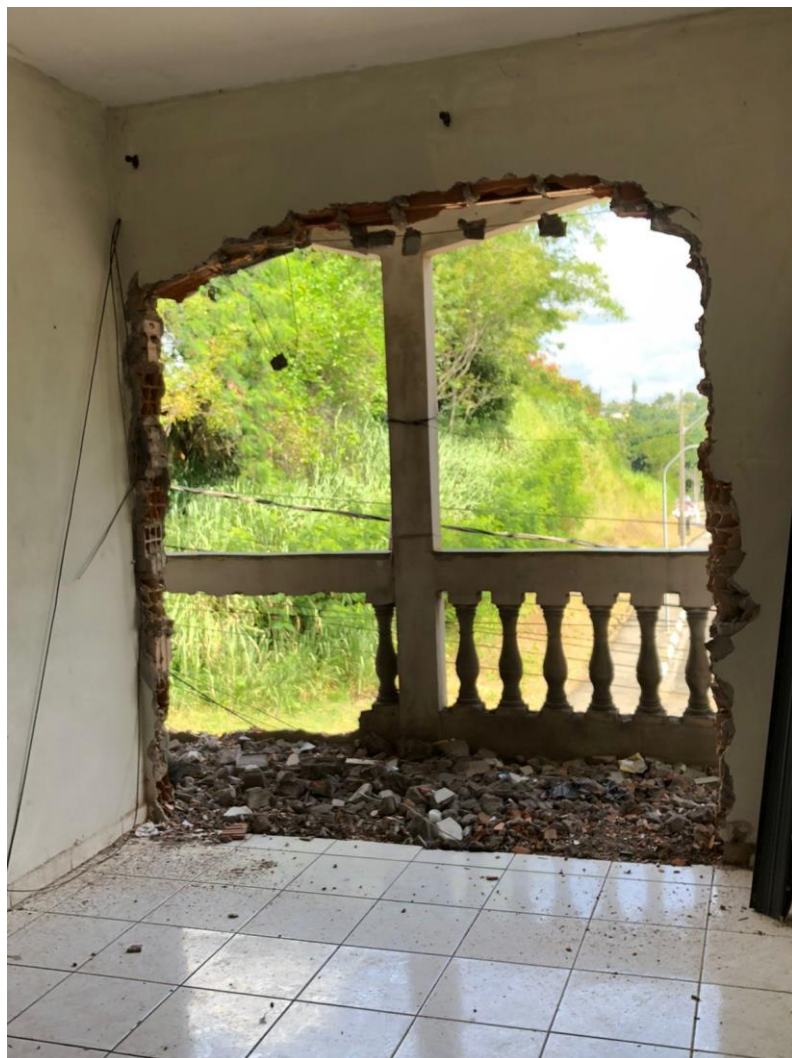
FOTO 23 – DETALHE DA SALA DE ESTAR DO PAVIMENTO SUPERIOR ONDE FOI RETIRADO  
UMA PORTA DE AÇO

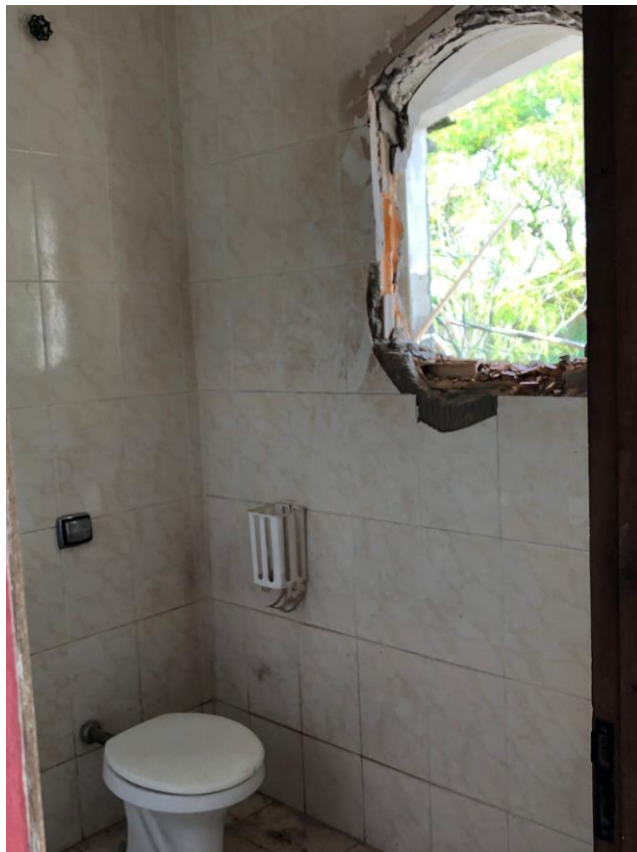
FOTO 29 – ABERTURA DA JANELA DO BANHEIRO SOCIAL DO PAVIMENTO SUPERIOR

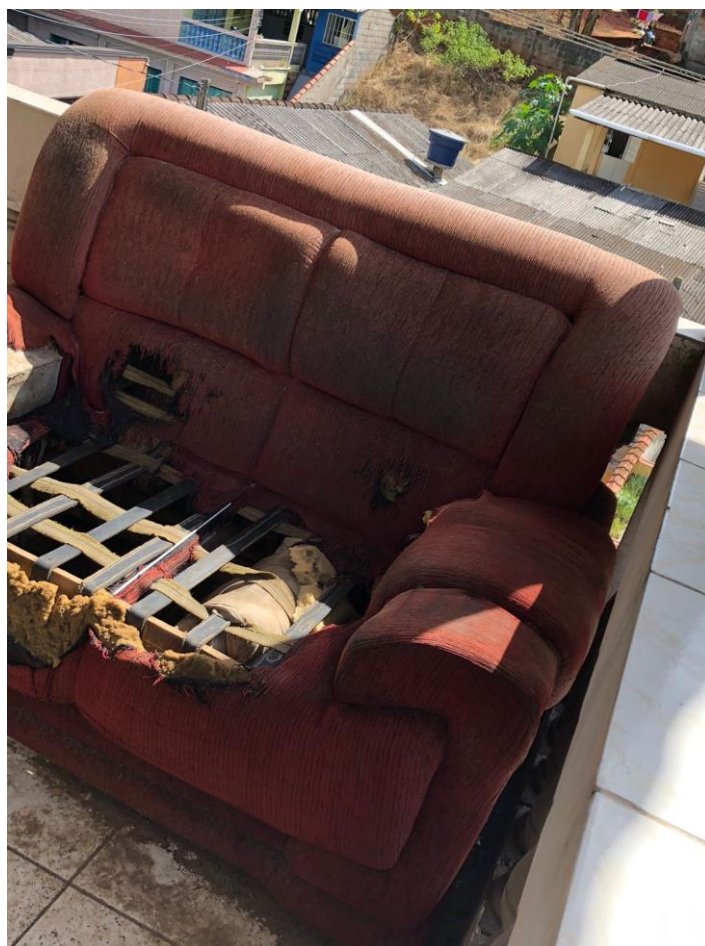
FOTO 34 – DETALHE DE MÓVEL ABANDONADO NA VARANDA

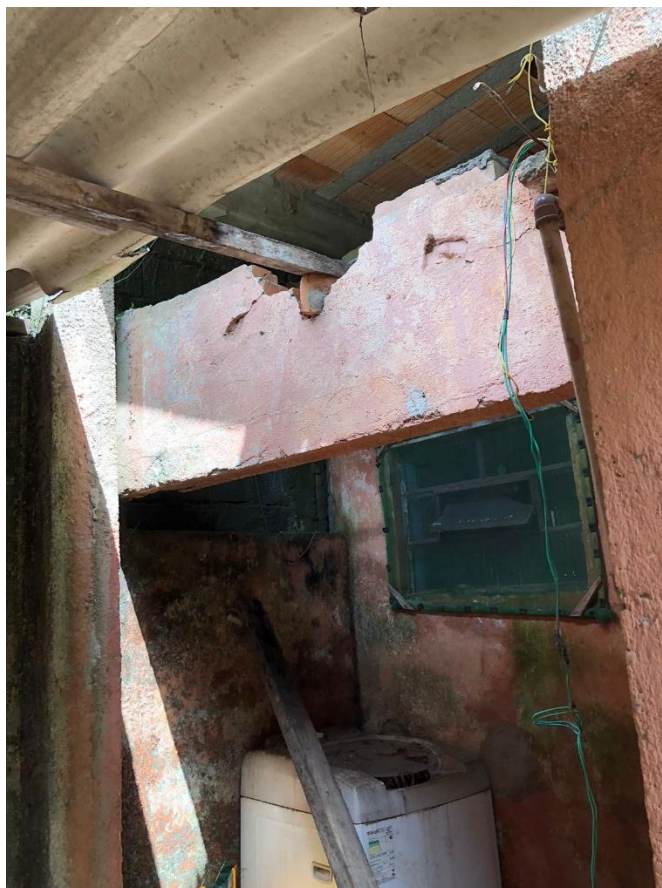
FOTO 39 – DETALHE DA ESTRUTURA NO PAVIMENTO INFERIOR

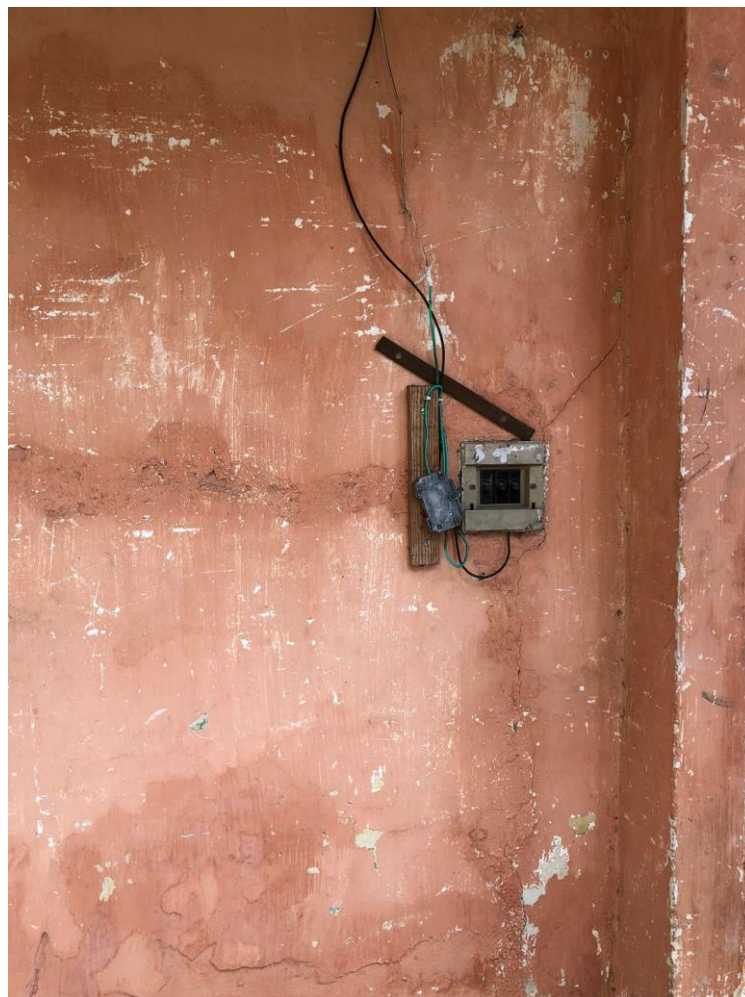
FOTO 42 – QUADRO DE DISTRIBUIÇÃO DO PAVIMENTO INFERIOR

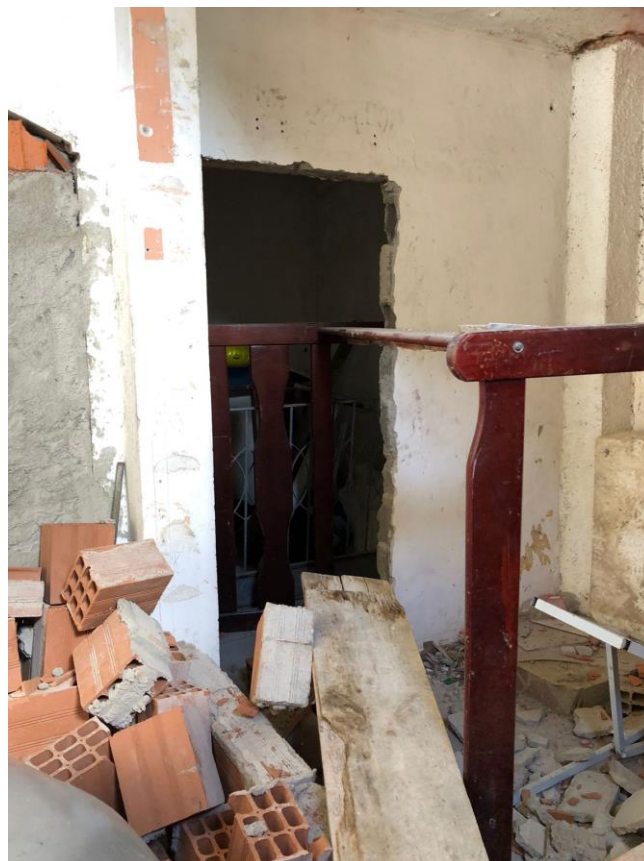
FOTO 50 – ABERTURA ENTRE A GARAGEM E SALA 02 DO PAVIMENTO INFERIOR

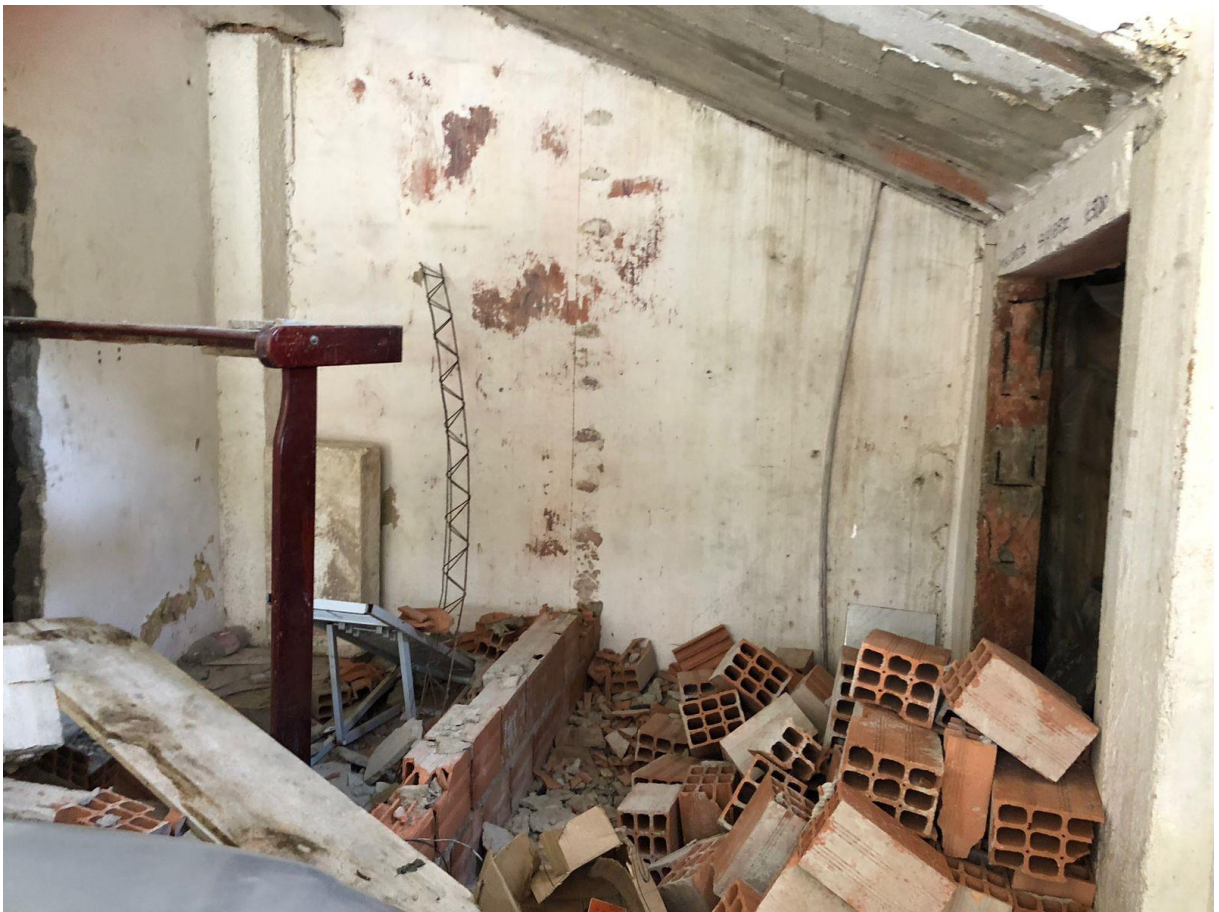
FOTO 51 – DETALHE DO ENTULHO NA GARAGEM DO PAVIMENTO INFERIOR
